Villikkalanjärven joet -projekti Artjärven kunta

Loppuraportti 1.1.2003–31.12.2006

HÄMEEN YMPÄRISTÖKESKUKSEN RAPORTTEJA 06 | 2007
Hämeen ympäristökeskus

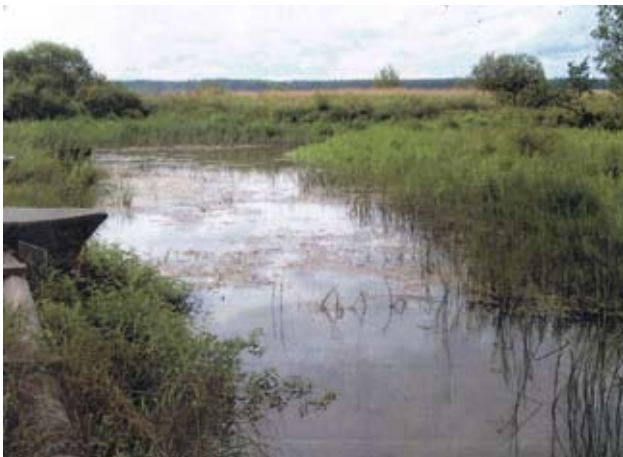
Kuva 7. Litinjoen umpeenkasvanut suisto ennen ruoppausta, näkymä Villikkalanjärvelle päin.

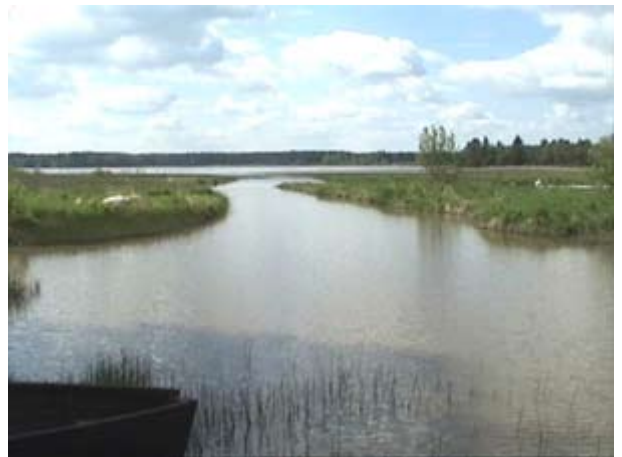
Kuva 8. Litinjoen suisto ruoppauksen jälkeen.

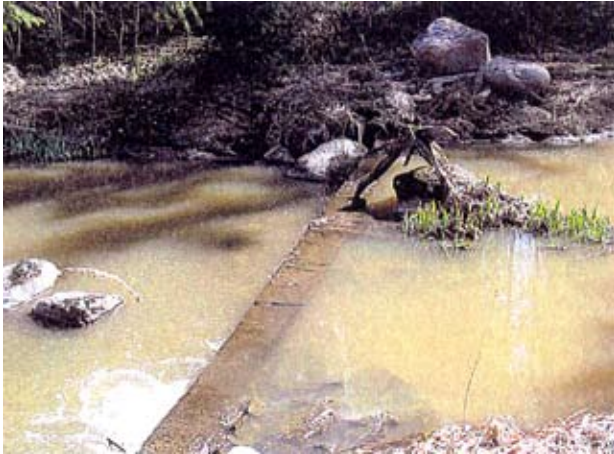
Kuva 9. Palosen pohjakynnyksen ennen kunnostustöitä.

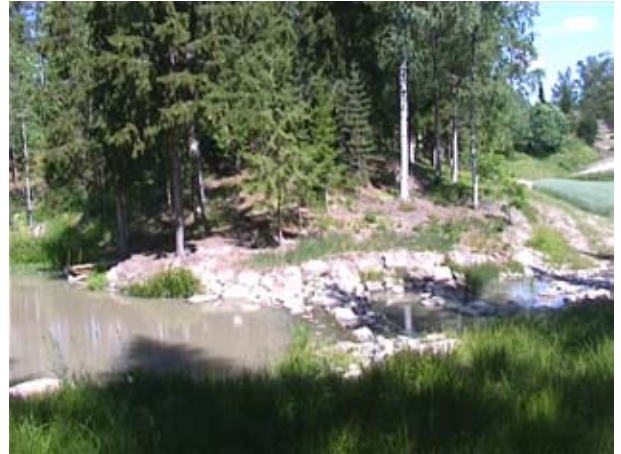
Kuva 10. Palosen pohjakynnyksen kunnostustöiden jälkeen.

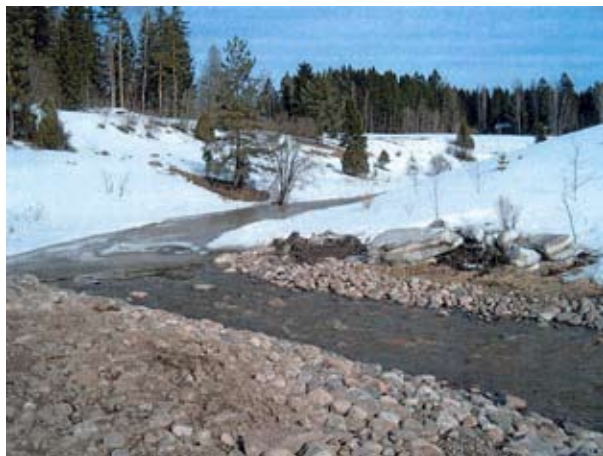
Kuva 13. Litinkosken pohjakynnyks valmiina.

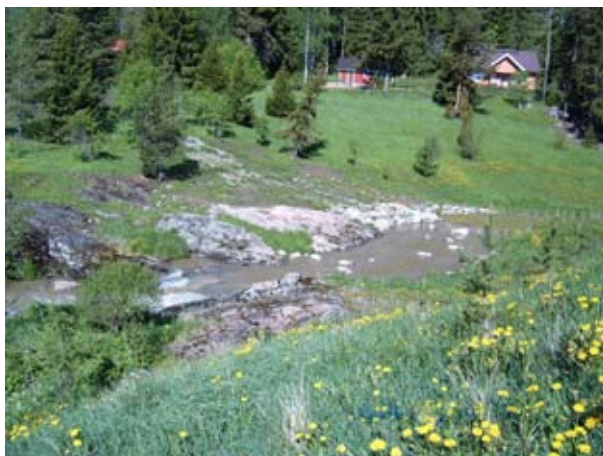
Kuva 14. Litinkosken pohjakynnyks valmiina kesäaikana.

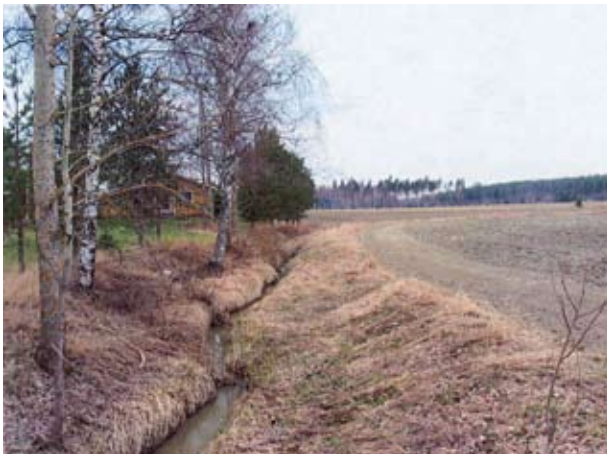
Kuva 15. Pitäänojan laskeutusaltan paikka ennen.

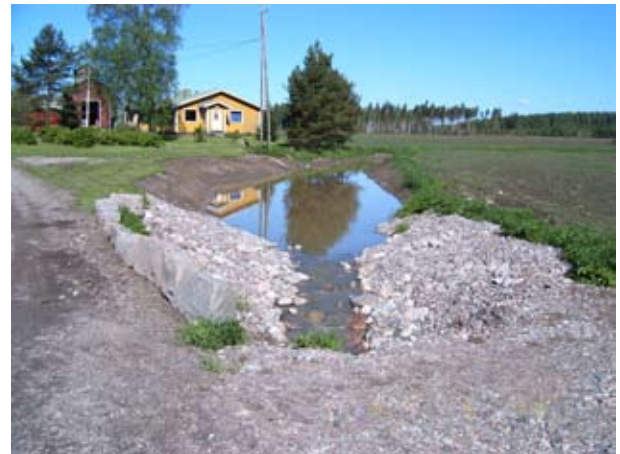
Kuva 16. Pitäänojan laskeutusallas valmiina.

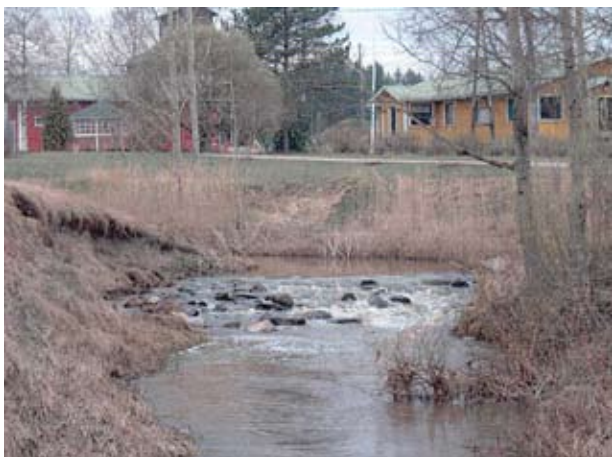
Kuva 17. Aholan pohjakynnys ennen.

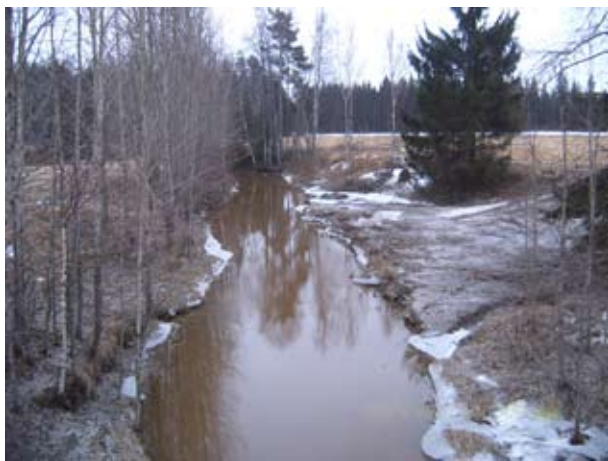
Kuva 22. Vikströmin tulvatasanne kunnostustöiden jälkeen talvella 2005 alivirtaama-aikana kuvassa oikealla.

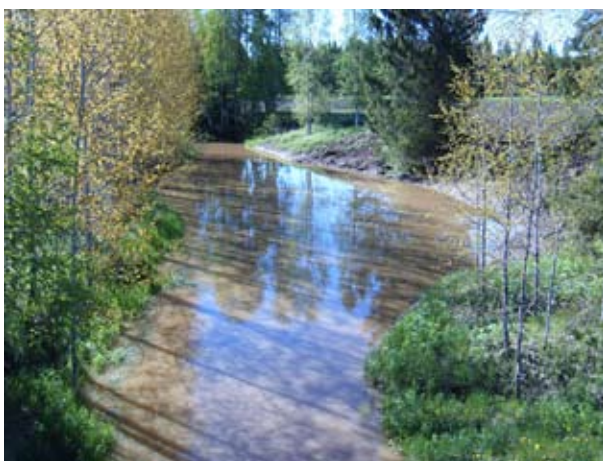
Kuva 23. Vikströmin tulvatasanne valmiina ylivirtaama-aikana.

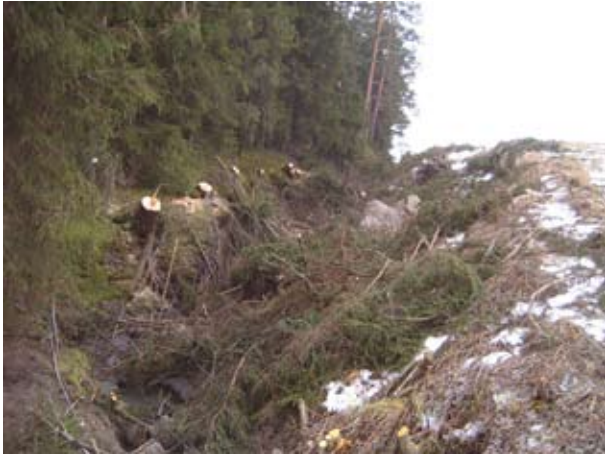
Vuonna 2006 huomattiin, että Lanskinjoen vedet syövyttivät uoman oikeanpuoleista reunaa Ruhalan ojasortuman suuosan kohdalla jokeen valuneiden maa-ainesten myötä. Haitan poistamiseksi Ruhalanojan suuosaa ruopattiin 31.8.2006 kaivinkone-

Kuva 24. Ruhalan ojasortuma ennen, puita kaadettu pois ojan vierustalta.

työnä. Joesta poistettiin n. 100 m³ massoja, jotka voitiin läjittää ja tasoittaa suojavyöhykealueen ulkopuolelle, pellon alareunaan. Kaivinkonetyötä tehtiin 6 tuntia.

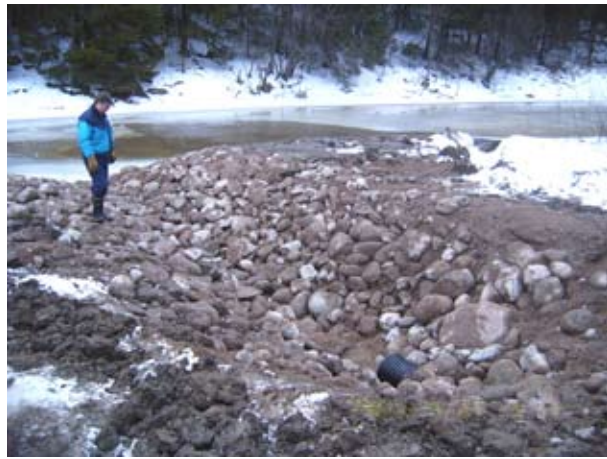
Kuva 27. Ruhalan oja suisto kivettiin syöpmisen estämiseksi. Kiveyksen alle asennettiin suodatinkangas. Kuvassa toinen Ruhalan alueen maanomistajista, Timo Rekola.

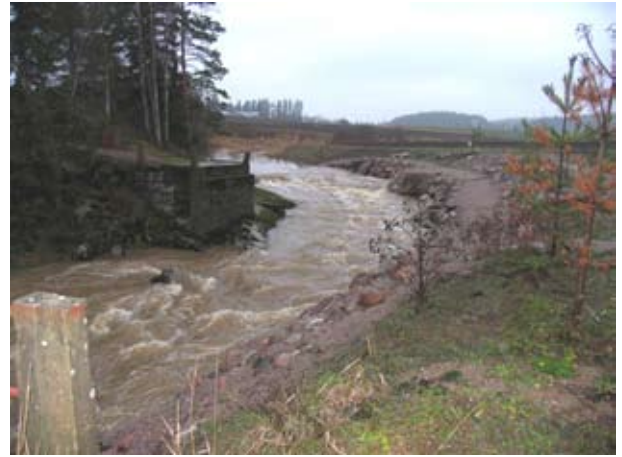
Kuva 32. Sammalkoski valmiina tulva-aikana syksyllä 2006.

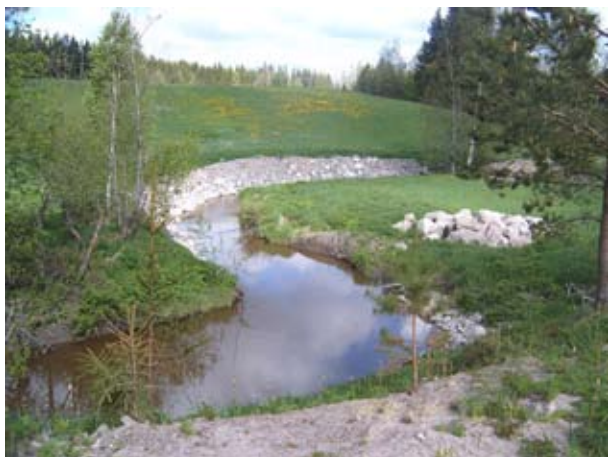
Kuva 35. Tupaselan eroosiokorjausta Köylinjoen mutkassa.

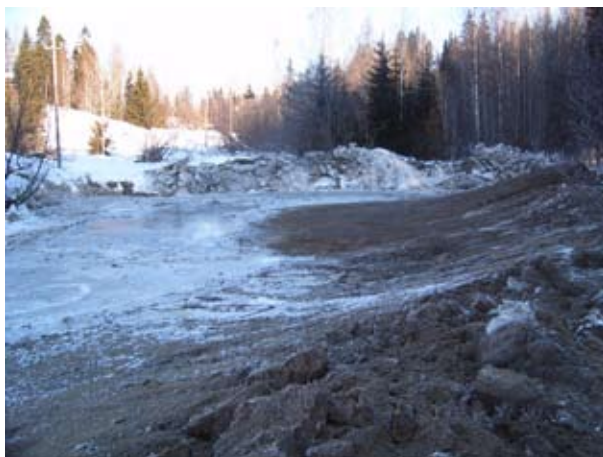
Kuva 36. Tupaselan tulvatasanne kaivettuna.

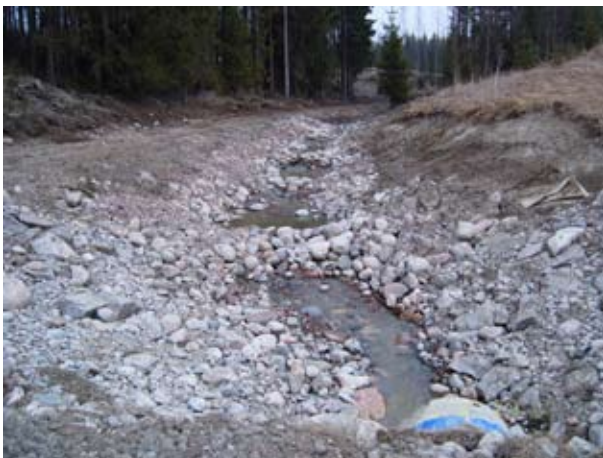
Kuva 39. Kynnyksen ja rumpusillan välistä kiveystä alivirtaama-aikana.

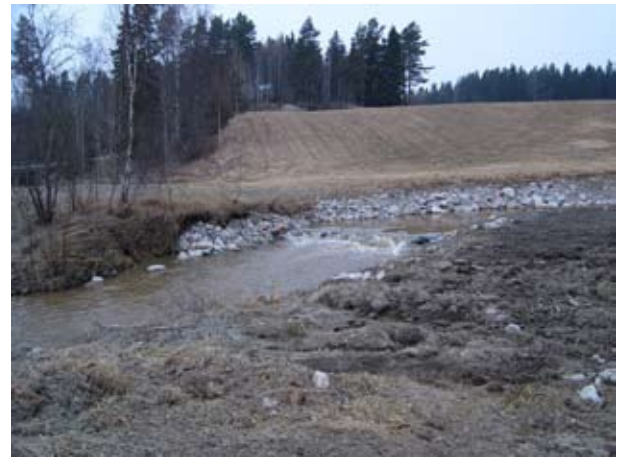
Kuva 41. Tupaselan pohjakynnys valmiina.

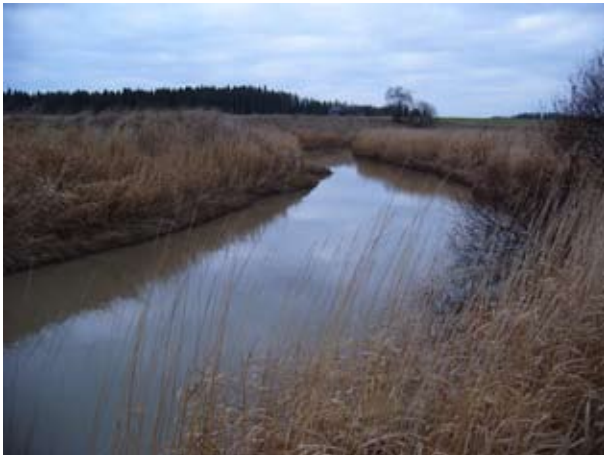
Kuva 42. Vainion pohjakynnyksen paikka ennen.

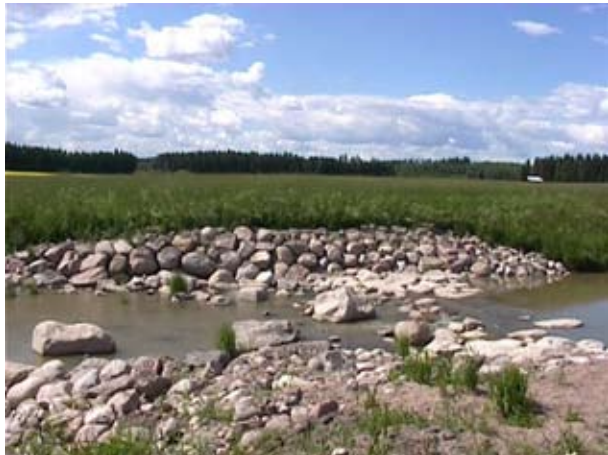
Kuva 43. Vainion pohjakynnyks valmiina kesällä 2006.

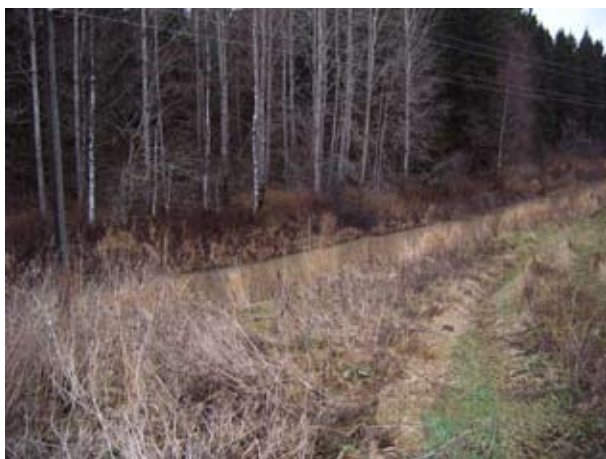
Kuva 44. Sipilän pohjakynnyksen paikka ennen rakennustöitä.

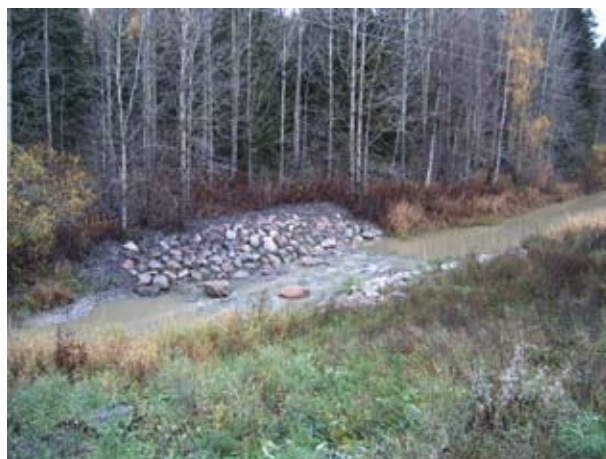
Kuva 45. Sipilän pohjakynnyksen valmiina alivirtaama-aikaan.

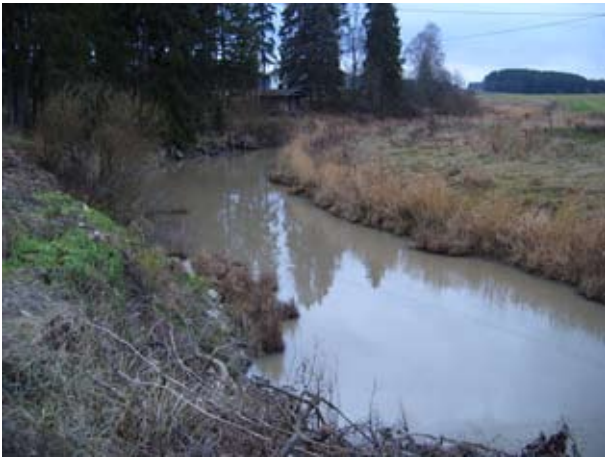
Kuva 46. Vainion tulvatasanteen paikka ennen.

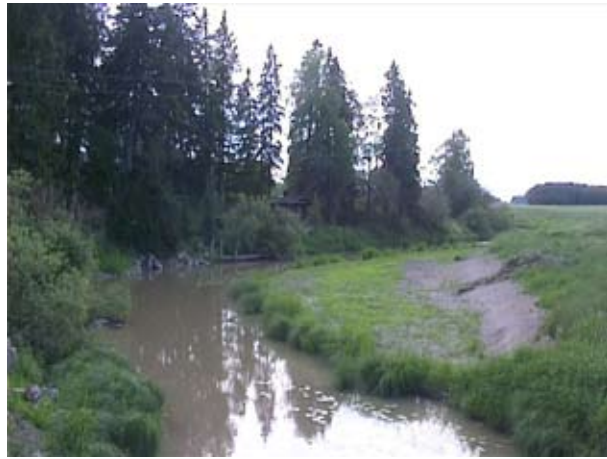
Kuva 47. Vainion tulvatasanne valmiina kesällä 2006.

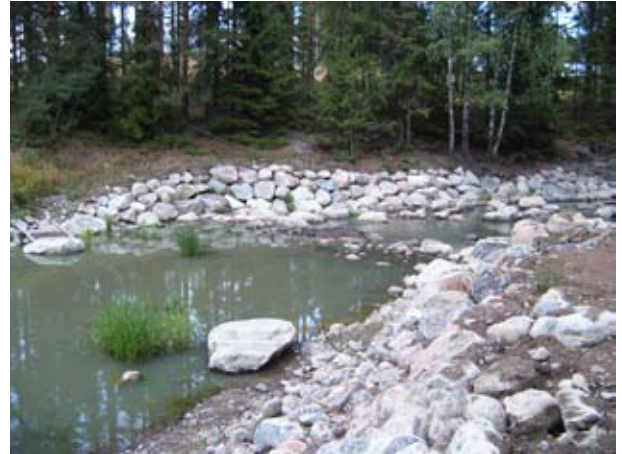
Kuva 49. Ylä-Myllykosken pohjakynnys alivesiaikana kesällä 2006.

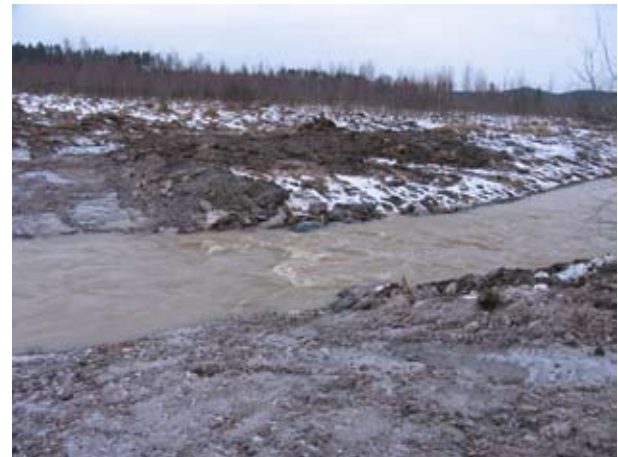
Kuva 55. Mäkelän pohjakynnyksen valmiina tulva-aikana joulukuussa 2006. Keskellä matalampi ylityspaikka (alla).

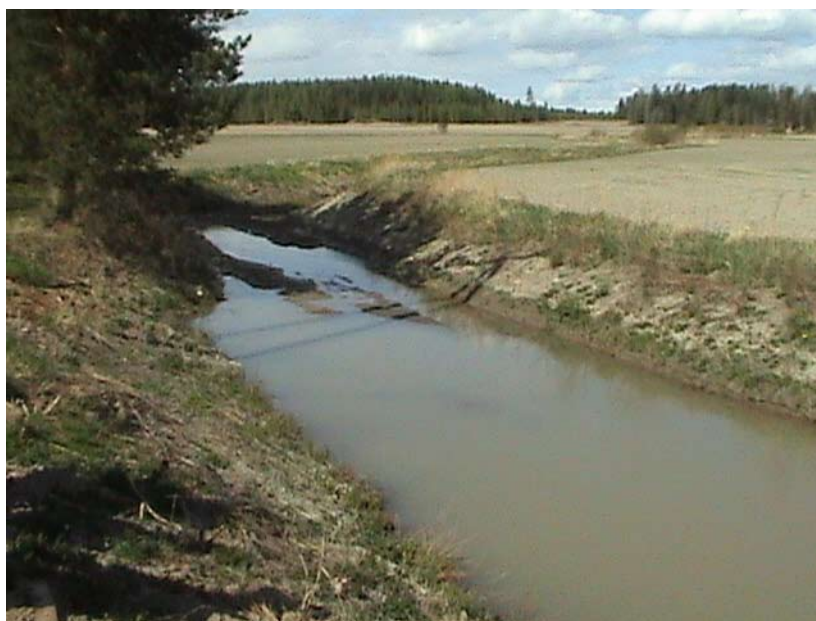
Kuva 58. Pitäänojan laskeutusaltaaseen kertynyttä lietettä kesällä 2006.

Vesien suojelellisesti riittävän tehokkaan laskeutusaltaan pinta-alan tulisi olla vähintään 0,1–0,2 % yläpuolisen valuma-alueen pinta-alasta. Pienemmilläkin altailla voidaan vähentää karkeamman kiintoaineksen kulkeutumista ja vähän virtauksen aikana myös hienompaa kiintoainesta liettyä altaisiin. Sopivalla padotuksella on mahdollista nostaa uoman vedenkorkeuksia, mikä osaltaan vähentää uoman syöpymistä. Altaan padotuskorkeuden tulee kuitenkin olla sellainen, ettei ympäröivälle maankäytölle aiheuteta oleellista haittaa ja ettei peltojen peruskuivatus vaarannu.
